## **Werkplaatsofferte**

Uw Btw-nr. NL803103906B01  
Uw opdracht Pré: W10021671  
Extern documentnr.  
Chassisnr. W1N4N8FB5SJ633500  
Kenteken Z-380-RL

*Pre inspectie*

**Merk/Type** MERCEDES GLA 250 e Star Edition

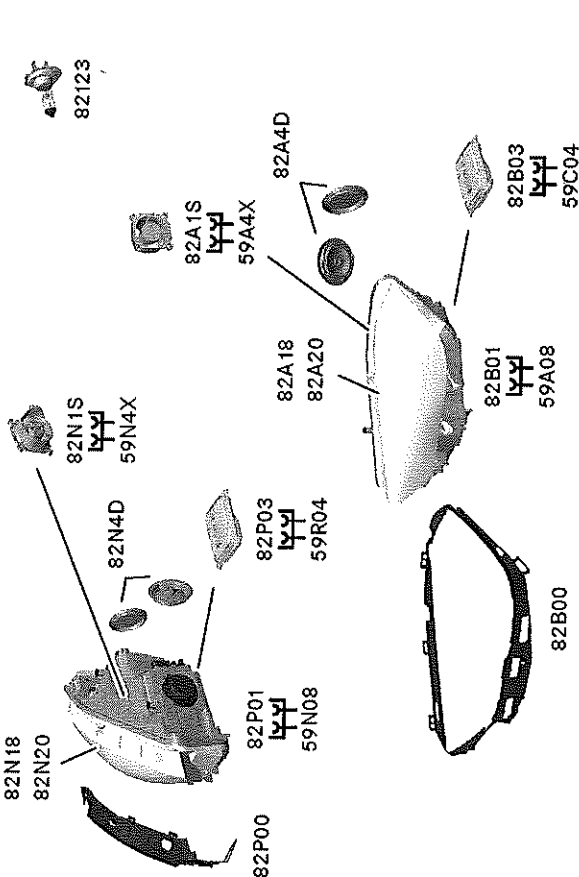
02038065

| 82P01 | Headlamp unit right |
| 82P03 | Control unit, headlamp, right |

| 06 | Broken |
| 38 | Loose |

| 1 | Component replacement |
